# Progetto arredo urbano Piazza Europa a Storo

# RELAZIONE PROGETTO

# Ristrutturazione dell'alpeggio Malga Vacil

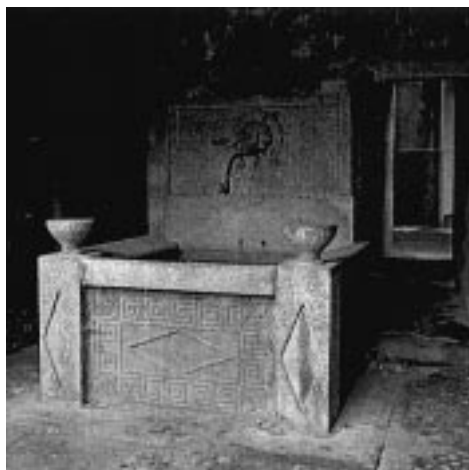
È questa una piccola fontana domestica, voluta probabilmente dal Conte Cortella, fatta insieme per attingere acqua e per lavare i panni, posta in uno spazio protetto e riparato dalle intemperie. Ho proposto per essa un restauro che ne valorizzasse le componenti formalmente più significative, ponendola sulla sommità della piazza e facendone il centro di una pavimentazione a raggiera in granito (tonalite) che attraversa gli edifici e si prolunga oltre, secondo direzioni non necessariamente relazionate ai fronti che si affacciano sulla piazza.

spaziali, vicende che in ultima analisi hanno coinvolto manufatti fisici quali edifici, muri, strade, verde. Ho cercato di tradurre questi pensieri in un progetto partendo dal restauro di una bella fontana, sistemata verso la metà dell'Ottocento a muro, sotto l'avvolto che collegava il giardino di Casa Cortella alla retrostante via attualmente intitolata al comandante Diaz.

Mi sembrava doveroso partire proprio da questa fontana che risulta coeva e del medesimo disegno in stile “Ecclettico” rispetto a tutte le altre belle fontane per cui è giustamente citata Storo.

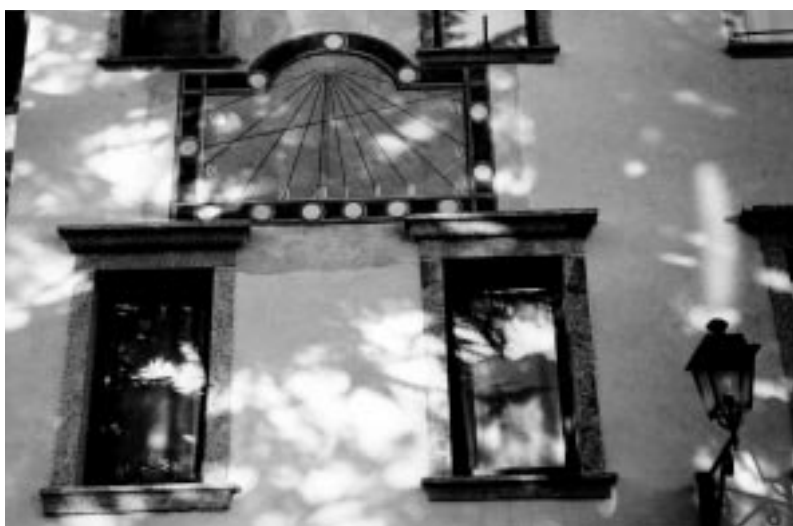
*La meridiana restaurata  
sulla facciata del Municipio  
in Piazza Europa a Storo*
